Obdukcja muru oporowego w ciągu cieku R20 w miejscowości

Grzmiąca (na odcinku od 0,00 do 1,2 km) - powódź 2009 r.

Inwentaryzacja cieku R-20 i murów oporowych

od km 0+750,0 do 1+000,0

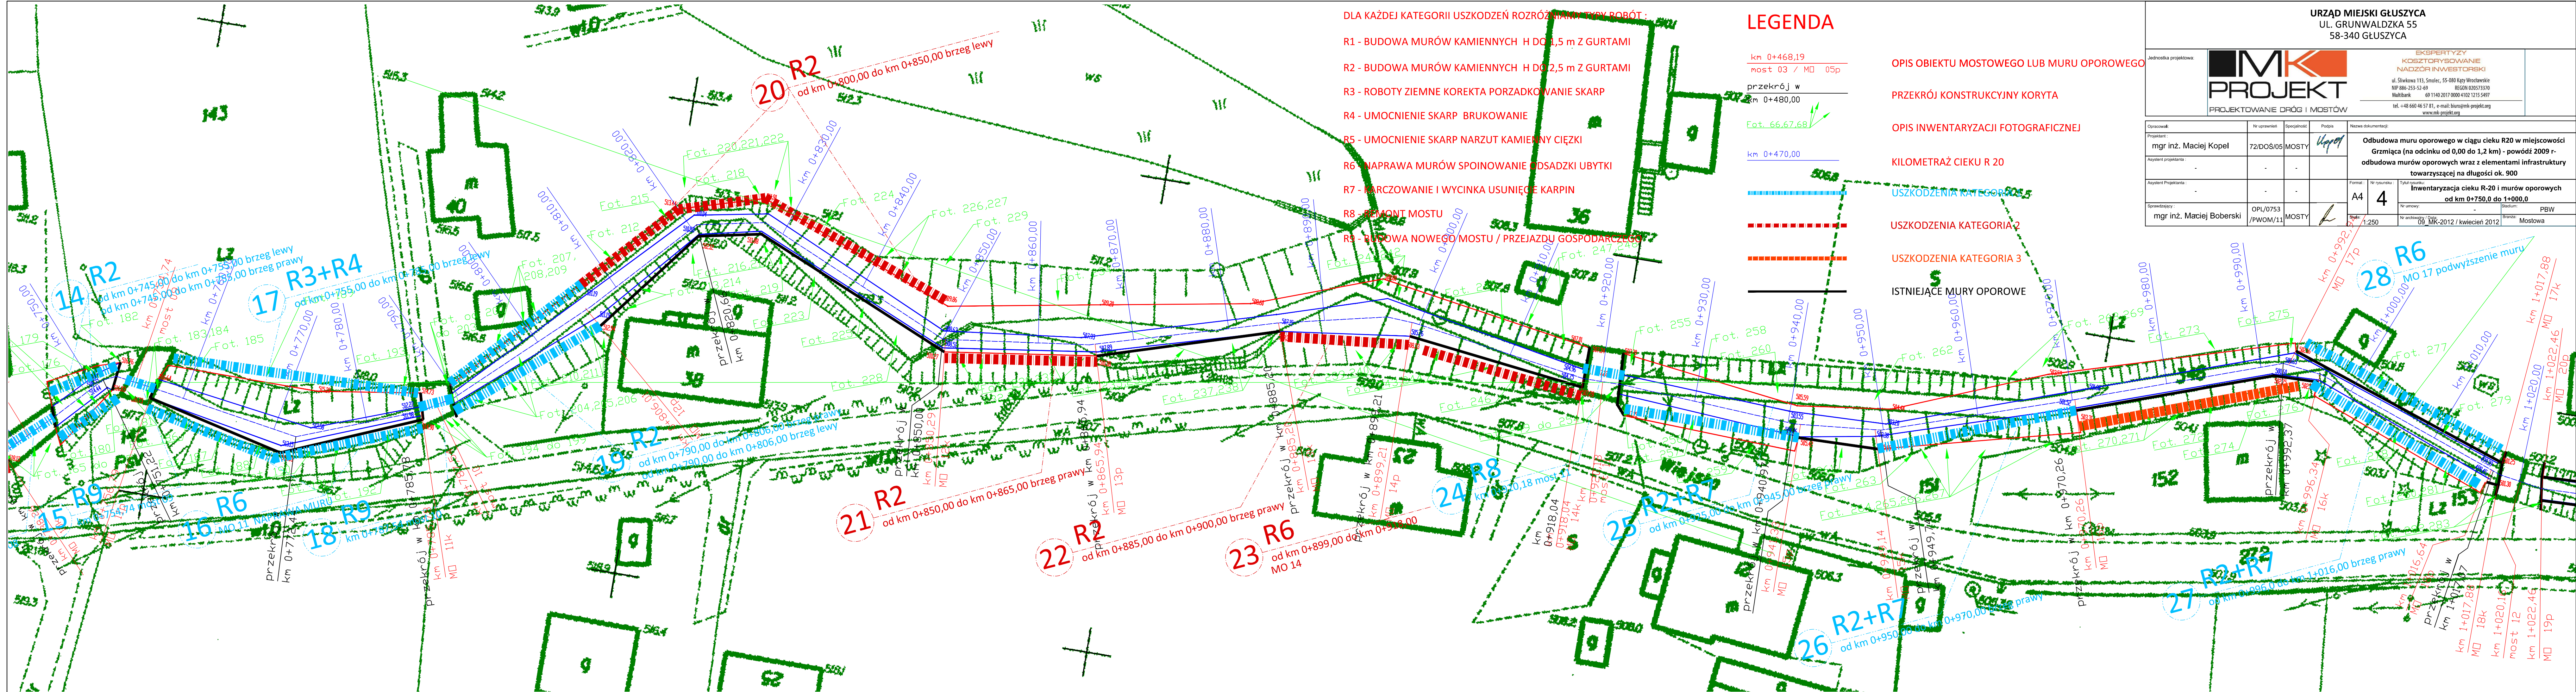
most 03 / MD 05p

Fot. 66,67,68

USZKODZENIA KATEGORIA 1

USZKODZENIA KATEGORIA 2

USZKODZENIA KATEGORIA 3

- R1 - BUDOWA MURÓW KAMIENNYCH H DO 1,5 m Z GURTAMI
- R2 - BUDOWA MURÓW KAMIENNYCH H DO 2,5 m Z GURTAMI
- R3 - ROBOTY ZIEMNE KOREKTA PORZĄDKOWANIE SKARP
- R4 - UMCOCNIENIE SKARP BRUKOWANIE
- R5 - UMCOCNIENIE SKARP NARZUT KAMIEŃNY CIĘŻKI
- R6 - NAPRAWA MURÓW SPOINOWANIE ODSADZKI UBYTKI
- R7 - MARCZOWANIE I WYCINKA USUNIĘCIE KARPIN
- R8 - REMONT MOSTU
- R9 - BUDOWA NOWEGO MOSTU / PRZEJAZDU GOSPODARCZEGO
